PROCESO DE INTERVENCIÓN A POSIBLES HALLAZGOS EN EL RENTE DE OBRA PORTERÍA ACCESO VEHICULAR A LA INSTITUCIÓN UNIVERSITARIA DE ENVIGADO

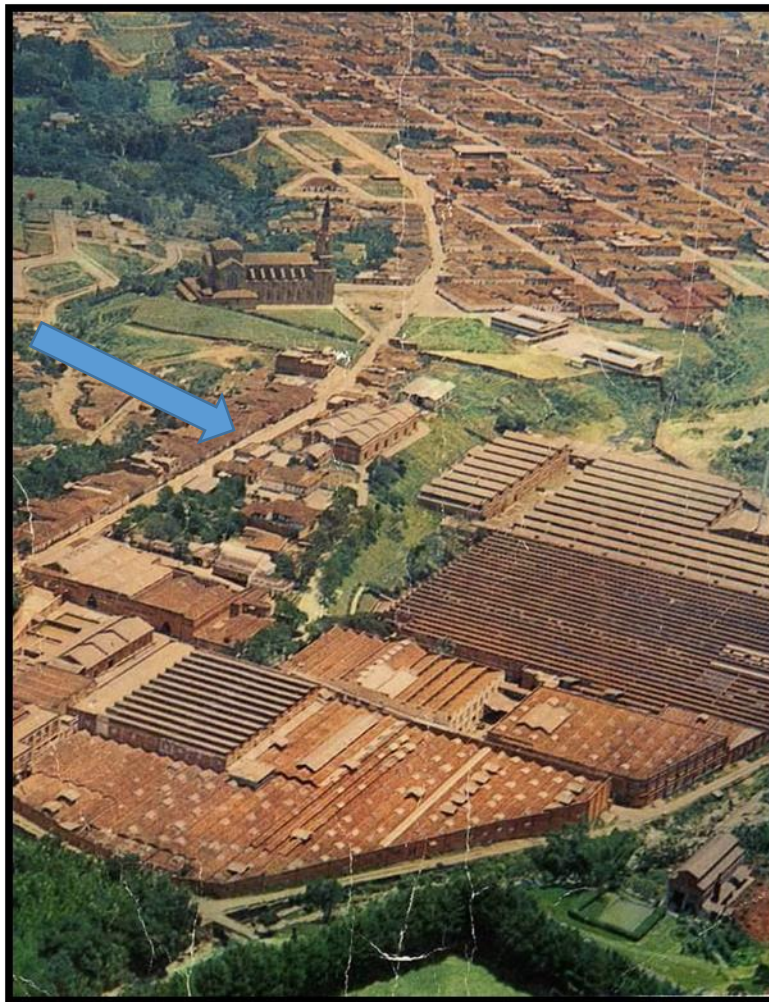
Vista general de la fábrica de tejidos COLTEJER – 1.960

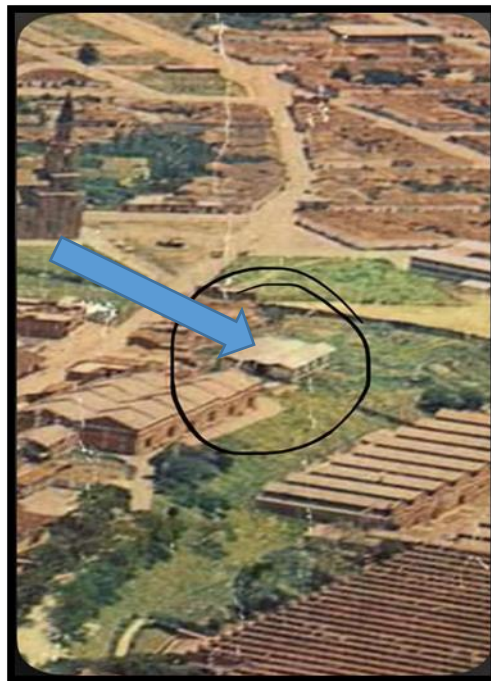
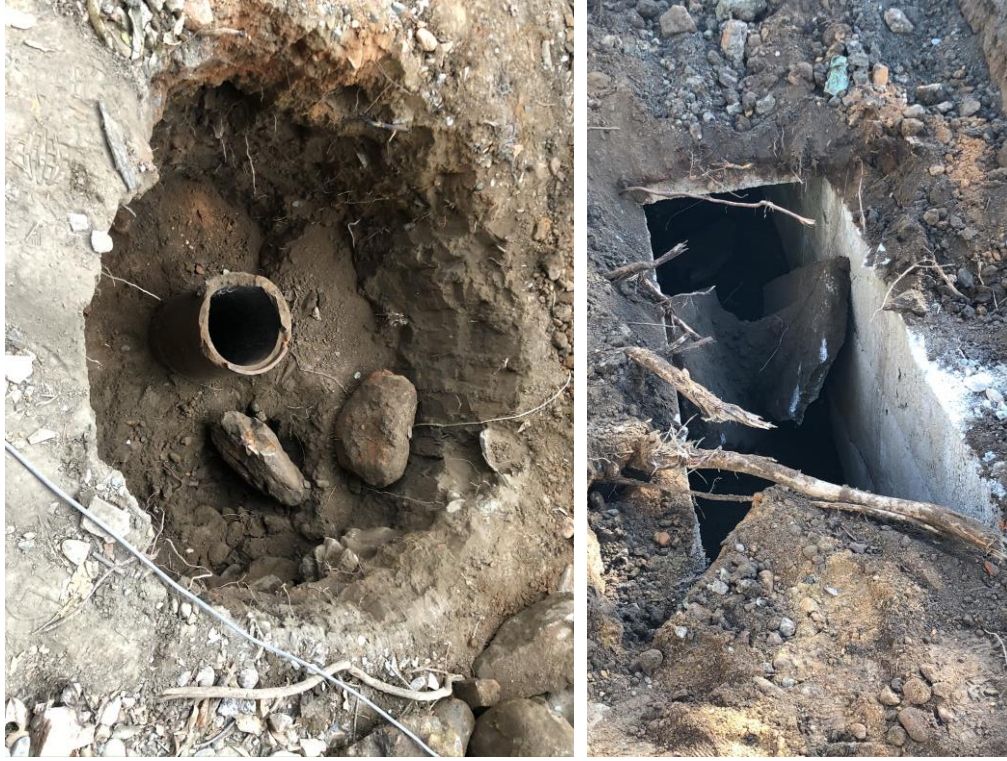
Punto de referencia en antigua fábrica. 1.960

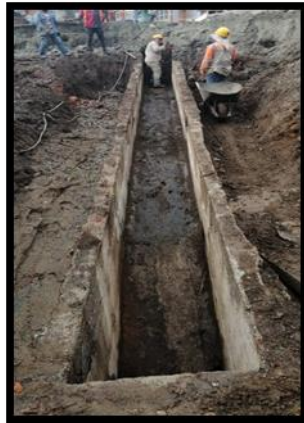
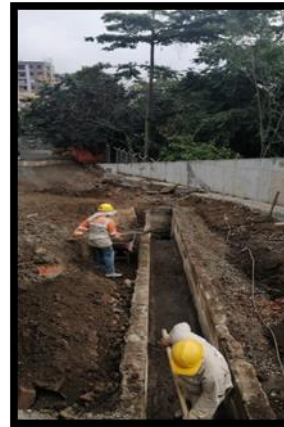
Dentro del proceso de obra se encontró vestigios de la acequia o canal de agua que muy probablemente no solo se utilizaba como antiguo alcantarillado, sino que alimentaba a la antigua turbina Pelton que se utilizó para dar electricidad a la antigua fábrica.

Al realizarse el hallazgo en mención, se contactó a la arqueóloga para realizar una visita a las instalaciones de la universidad y al sitio de obra, donde se evidencio que es una

acequia en concreto y ladrillo que si bien es antigua no recoge ningun tipo de agua y por lo tanto se debe continuar con las actividades de la vía realizando las siguientes recomendaciones:

Limpeza de acequia en nuevo acceso vehicular – 2.020

- a. Hacer una limpieza de la acequia.
- b. Realizar un levantamiento topográfico para su ubicación.
- c. Hacer llenos en arenilla en capas de 0.10 ms. compactados manualmente, para conservar la acequia en su totalidad.
- d. Continuar con la estructura de la vía, reemplazando los materiales de relleno existentes y construir la vía de acuerdo a lo recomendación para este tipo de vías.
- e. Hacer un trazado en la capa asfáltica que referencie el sentido de la acequia y utilizar señalética que informe sobre la acequia y su forma de utilizarse para activar la turbina Pelton.
